## IMPACT DE LA HAUSSE DU NIVEAU DES MERS SUR LES PETITES RIVIERES: CAS DU SOUNGROUGROU ; RIVIERE DU FLEUVE CASAMANCE (SENEGAL)

L'étude des données climatiques en général et hydrologiques en particulier confirme que l'extension des eaux des rivières côtières du Sénégal est une réalité liée à l'élévation du niveau marin et sa dilatation. Le Soungrougrou, distant d'une centaine de kilomètres de l'Océan Atlantique au Sud du Sénégal dans la région naturelle de la Casamance n'est aucunement indifférent à ces incidences des aléas du climat. L'analyse des températures moyennes annuelles dans la zone en question pour la série 1961- 2020, montre un léger accroissement de ces dernières dans toutes les stations de ses régions bordières. L'augmentation des températures a joué un rôle important dans l'élévation et le débordement de l'eau de mer vers le continent africain. Dès lors, le mécanisme de changement des unités morphologiques débute par l'intrusion des eaux marines dans le fleuve Casamance avant d'atteindre celles du Soungrougrou. Cette surcharge d'eau entraîne d'abord l'érosion des berges à la confluence des cours d'eau précités pour atteindre l'intérieur du continent avant de s'infil

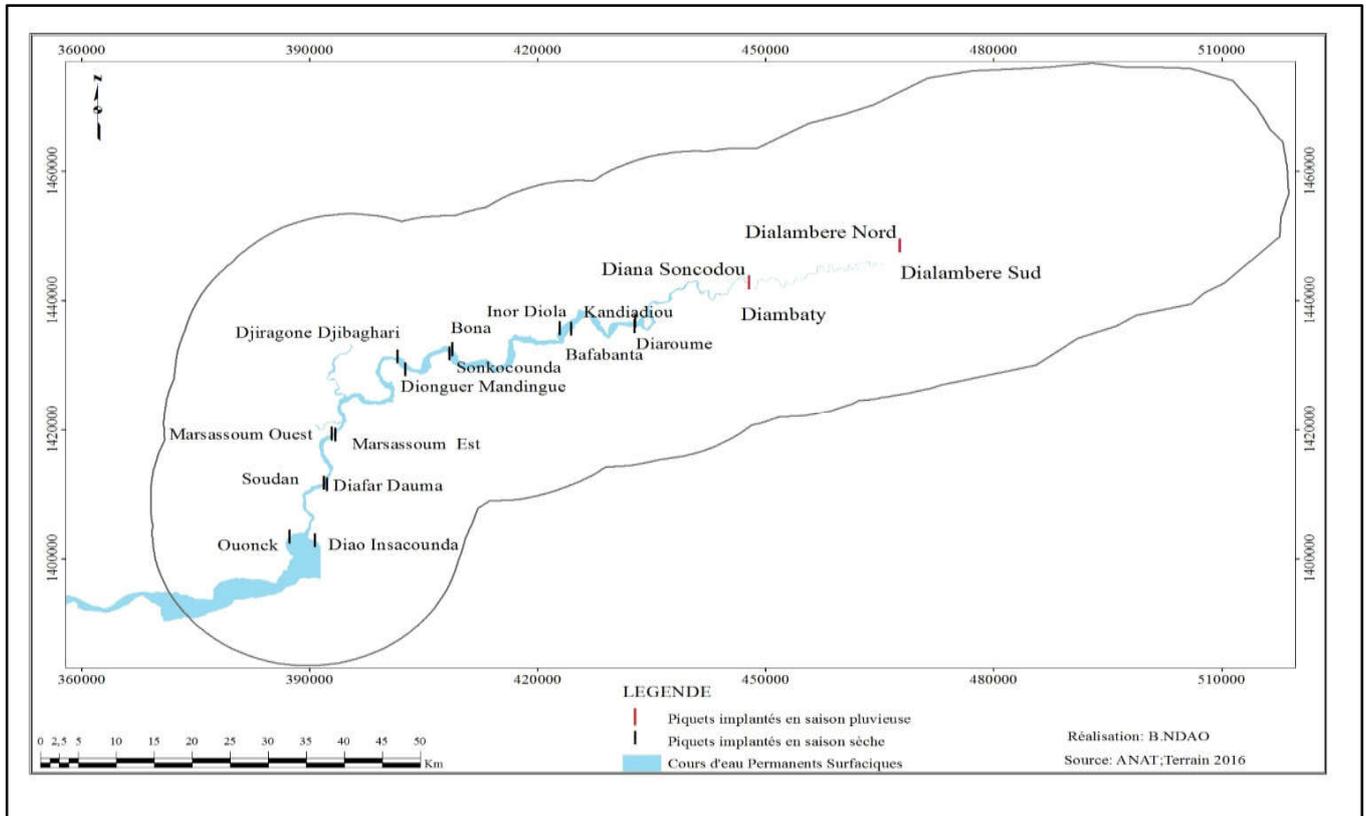
**Carte 2:** Localisation des piquetset des sites échantillonnés le long du Soungrougrou

L'étude a porté sur 18 situés de part et d'autre du Sougrougrou. La distance entre les localités choisies varie entre 10 et 20km. Pour la dynamique sédimentologique des berges, la méthodologie adoptée est la technique des piquets avec un dispositif constitué de trois tubes en PVC ou en bois de 1 m de hauteur et 10 cm de diamètre chacun. Les 50 cm seront enfoncés dans la vase et les 50 cm qui restent représenteront la hauteur de référence pour mesurer les variations topographiques (érosion / dépôt) à la surface des vasières nues, des vasières à mangrove. Ainsi, la disposition des piquets en forme de triangle nous permet d'obtenir trois valeurs par relevé et par station et de faire une moyenne.

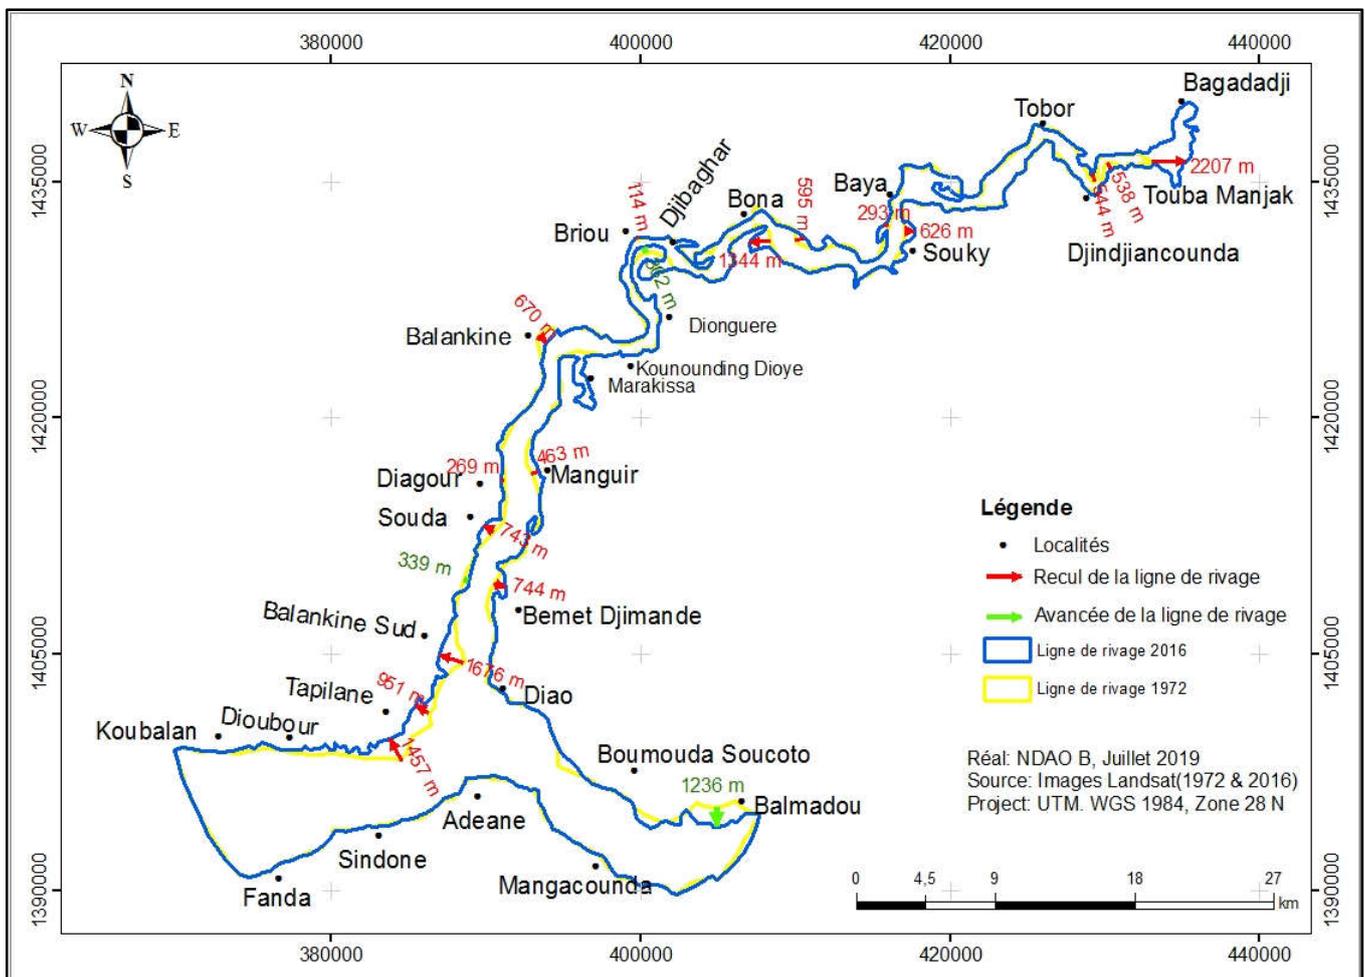
Carte 2: Évolution des berges entre 1972 et 2016

Les phénomènes d'érosion et d'ensablement qui se sont observés le long des rives du Soungrougrou au cours de la période 1972-2016 ont mis sur place une dynamique de la ligne de rivage se distinguant par les mouvements d'avancée ou recul des berges. Toutefois, l'érosion par recul de ces dernières localisables en bordure du cours d'eau est plus fréquente que les dépôts qui causent dans un premier temps leur ensablement puis leur avancée formant ainsi des bancs de sable un peu partout après dissection du sable par érosion. Pour mener à bien l'étude de l'évolution de ces unités en bordure de la rivière, une superposition des lignes des années 1972 et 2016 a été faite dans le seul but de mieux appréhender leur mouvement.

Globalement, l'évolution de la ligne de rivage se caractérise par une avancée quasi générale des berges menaçant plusieurs sites bordant le cours d'eau dans le milieu. Cependant, ces avancées apparaissent plus sur la rive droite, correspondant au côté Ouest de la confluence en aval où les plus fortes valeurs sont enregistrées que sur la rive gauche, côté Est dans ce même secteur. À la confluence (rive Ouest), leur front a avancé de plus de 900m de 1972 à 2016 si bien que l'eau salée repoussant les limites du rivage vers les basses terrasses arrive visiblement à causer l'installation de tannes. Deux facteurs expliquent ce résultat. Le premier est d'ordre hydrologique et le second reste géomorphologique. Au plan hydrologique, la montée actuelle des eaux combinée à la force du courant dans ce secteur où les eaux de la Casamance et du Soungrougrou s'entremêlent, provoque l'érosion dans cet endroit.

En remontant la rivière plus au Nord, sur l'axe Tapilane- Ndiéba, la distance des lignes de rivage jaune (1972) et bleu (2016) dénotent une autre dont la moyenne est cette fois-ci plus faible allant de 550 m à 744 m sur les rives de BemetDjimande, 743 m à Souda, 463 m à Manguir et 269 m à Diagour. De Balanquine à Baya en passant par Briou, Djibaghar, Djiraghone et Bona, nous avons en moyenne une avancée de 400 m de ces unités en contact de l'affluent.Elles ont progressé de 670 m à Balankine, 114 m à Briou, 595 m à Bona, 293 m à Baya et 626 m à Souky.

En amont, les berges des sites de Djidjiancouda, et Touba manjak enregistrent partout une distanciation de plus de 500 m dans cette séquence avec respectivement 544 m et 2207 m conquis par l'eau en direction du bas plateau du CT. Succinctement, les avancées les plus importants sont atteintes dans les deux extrémités avec 1676 m à la confluence rive Ouest et 2207 m en amont. Les eaux débordent et clivent en deux parties le secteur continental par contournement avec l'érosion hydrique. Au contraire à 10km au nord de Kounoundingdioé précisément à 5km de Diongnère dans la même direction, le rivage a connu un recul de 362m et est prolongé vers le large par des bancs de sable, qui sont des formations d'accumulation de sable entourées par l'eau. Deux autres sites où ces dépôts sédimentaires ont eu plus d'impacts allant jusqu'à entrainer un contournement des berges sont identifiés. Le plus important est localisable à la confluence côté Est précisément au sud-est de Bamoudousoucoto sur les rives du site du même nom où la régression des berges dans l'eau est due à l'ensablement causé par les forts taux de sédiments érodés des plateaux élevés aux vallées. Conséquemment, pour l'ensemble de la période étudiée, la ligne de rivage a connu un recul de 1236m vers le large à Balmadou. L'accumulation de sédiments responsable de cette régression de la ligne de rivage est due à des transferts de sables provenant d'une part des secteurs où les berges sont érodées et des hautes terrasses d'autre part. Ainsi, il demeure vraisemblable que ces apports de sédiments uniques proviendraient, au moins en grande partie, des matériaux érodés du haut plateau qui va jusqu'à Diaio. En effet, le niveau élevé de ce plateau du CT dans cette partie accélère ainsi le ruissellement pendant la saison pluvieuse créant d'importants dépôts de sables sur les berges. L'autre enregistre un léger retrait avec 339m à Santack.

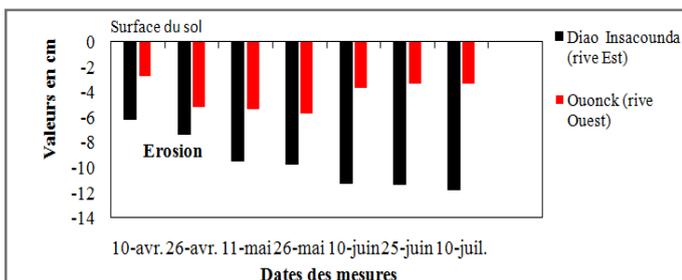
**Figure 1 :** Dynamique des berges à la confluence Soungrougrou/Casamance

Les berges du confluent Est comme celles de celui d'Ouest sont victimes d'érosion au cours de cette période. Les données montrent des processus actuels d'érosion avec des moyennes respectives croissantes sur la rive Est 10 avril (-6,23cm), 26 avril (-7,38), 10 mai (-9,53cm), 26 mai (9,72cm), 10 juin (-11,26cm), 25 juin (-11,38cm) et 10 juillet (-11,83cm). L'érosion, atteint son maximum à la date de 10 juillet 2017 ; dernière date de mesure avec une moyenne de -11,83cm de sédiments érodés. Le minimum intervient le 10 avril 2017 avec -6.23cm. Cela émet l'hypothèse d'une éventuelle continuité de la dynamique érosive notée dans ce secteur Est correspondant au site de Diaoinsacounda. Sur l'autre rive (confluent Ouest) à Ouonck, il y a certes érosion, mais celle-ci est moindre par rapport à la rive Est. Les moyennes obtenues s'étalent comme suit : 10 avril (-2,7cm), 26 avril (-5,2cm), 10 mai (-5,34cm), 26 mai (-5,72cm), 10 juin (-3,67cm), 25 juin (-3,34cm) et 10 juillet (-3,35cm). Le maximum est atteint le 26 mai 2017 avec une moyenne -5,72cm et le minimum le 10 avril de la même année avec -2.7cm.

Tout compte fait, la variation topographique laisse apparaître une tendance érosive des berges sur les deux rives de la confluence au point de jonction des cours d'eau Casamance/Soungrougrou, causée par la force du courant entraînée par la remontée des eaux marines. Cette remontée impacte le plus sur l'unité tanne du fait de la salinité qu'elle engendre. Pendant l'hivernage les eaux, en débordant du lit à la confluence, permettent au Soungrougrou de s'étendre en largeur d'un côté comme de l'autre.

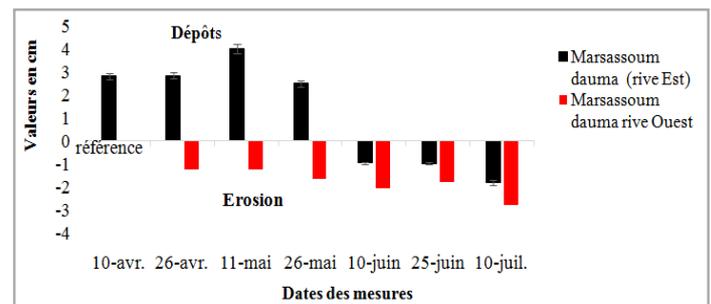
**Figure 2 :** Dynamique des berges à 20km en amont de la confluence (Marsassoumdauma)

Au plan géomorphologique, la proximité du plateau par rapport au cours d'eau sur la rive Est et l'altitude élevée de ces derniers, sont des facteurs d'érosion. Cela s'explique par le fait que l'altitude favorisant la pente accélère le ruissellement pendant la saison des pluies. Celui-ci décape le sol, le transporte et le dépose sur les berges de la rive d'où l'existence des phénomènes d'ensablement dans ce site. En conséquence, les résultats nous montrent des phases d'engraissement (**Photo 1**) au cours des quatre premiers mois de mesure avec en mars (2,8cm), avril (2,83) mai (4cm) puis 2,48cm de sédiments accumulés. D'autre part, l'ensablement est d'origine anthropique. En effet, la longue piste latéritique reliant Ndieba et Marsassoum a considérablement modifié le lit majeur de la rivière dans ce site contribuant ainsi fortement à la sédimentation sur sa rive Est côté Ndieba. En réalité, les sédiments s'accumulent et se déposent lorsque l'énergie dans le cours d'eau n'est plus suffisante pour les transporter. En somme, cette infrastructure a créé des conditions de dépôts importants.

Le développement du site en termes de routes, de pistes et de canaux n'offre aucune infiltration des eaux de ruissellement et contribue, du coup à la sédimentation des berges. La piste latéritique en rouge sur la **Photo 1** menant au pont de Marsassoum dont les travaux viennent de s'achever en cette année 2021, scinde en deux parties la rivière avec comme conséquence les bancs de sable indiqués par les flèches rouges. Ce pont qui s'étend sur un linéaire de 500m et qui constitue un trait d'union entre la Région de Sédhiou et la Région de Ziguinchor bien que bénéfique pour la mobilité des populations, car étant le maillon manquant pour le désenclavement de la Région vient avec son lot d'impact environnemental (blocage du transit sédimentaire, détours de la rivière, bancs de sable, etc..). Ce déséquilibre né de la création de la piste dont le pont qui enjambe toute la rivière du Soungrougrou est le prolongement a considérablement modifié les écosystèmes du milieu qui se manifeste à travers du niveau de dégradation très élevée de ses unités paysagères. Ainsi, les pentes observables à partir des berges, entraînent une érosion des sols et un ruissellement accru lors des pluies.

En revanche, une faible part d'érosion est notée à partir de juin avec -0,97cm érodé. Cette variation topographique descendante se poursuit en juillet et août avec -1 pour le premier mois et -1,83cm pour le second. Cela s'explique par la force de l'eau pendant la saison des pluies dans le secteur. L'eau de pluie, combinée avec la

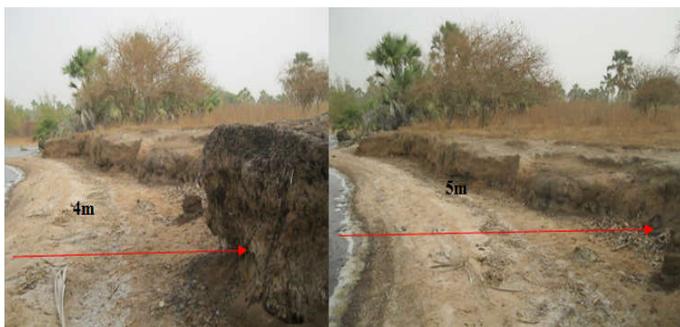
**Photo 2:** Planche photographique sur l'état des berges reflétant leur avancée en direction du continent à Diongnère rive gauche

A 10Km plus loin vers l'amont de Marssassoum, l'érosion des berges entraîne des conséquences directes sur l'habitat par l'accaparement de l'eau des parties habitées d'une part et d'autre part sur les activités économiques par la perte de terres arables. Les mesures in-situ opérées sur le terrain ont permis d'apprécier l'évolution de l'érosion dans cette partie du Soungrougrou. Elles montrent, d'une part, un processus actuel d'érosion causant le retrait des berges vers l'intérieur des terres. Les cas les plus visibles restent les cas des villages de Diongnère et de Djiraghone où l'avancée des berges reste spectaculaire allant jusqu'à conquérir certaines concessions côté Djiraghone rendant ainsi vulnérable les autres terroirs du site.

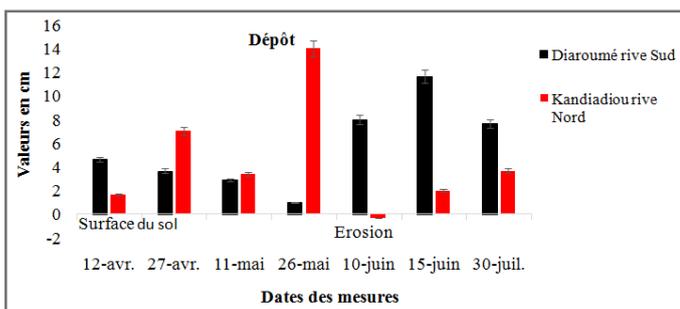
Figure 3: Dynamique des berges à 70 km de la confluence

hautes qui sont ensuite transportées vers les parties basses de la rivière ou des bas-fonds. Les résultats de la **Figure 3** dans l'autre page, reflètent l'accumulation les sédiments sur les berges des sites de Diaroumé comme sur les berges de Kandiadou du mois d'avril au mois de juillet. Par contre, une faible part érodée équivalant à une moyenne de -0,34cm est enregistrée à la première mesure du mois de juin dans le second site. Sur ces rives opposées, se trouvant de part et d'autre du cours d'eau, les dépôts l'emportent largement sur l'érosion.

Dans le premier site (Diaroumé), nous sommes passés de 4,63cm les quinze premiers jours à 11,66 cm de sédiments accumulés quatre-vingt-dix jours après. Cette dynamique d'engraissement des berges dans ce site, la tendance montre une baisse d'avril à mai avec des moyennes respectives de 4,63cm à la première mesure (12avril), 27avril (3,66cm), 11 mai (2,89cm) et 26mai (1cm). En juin les moyennes grimpent à nouveau pour atteindre les valeurs 8cm puis 11,66cm durant les deux mesures respectives du mois avant de baisser jusqu'à 7,66cm à la première mesure du mois juillet. Dans le second site (Kandiadou), la même tendance se dessine. Toutefois, les phénomènes de dépôts sédimentaires sont moins sensibles à ce niveau.

Autrement dit, la topographie des berges de ce site se situant sur la rive Nord, s'élève certes, mais avec des moyennes moins importantes que le site de Diaroumé. Dans cette partie les dépôts dominent de part et d'autre de la rivière et se manifestent tantôt par l'accumulation de sable résultante de l'arrachement, du transport et du dépôt des particules fines dont les conséquences directes sont les bancs de sable visibles à partir du pont Diaroumé sous forme d'îlots tantôt par envasement sur les berges.

Les vastes basses terrasses côté Kandiadou le plateau plus élevé côté Diaroumé et le pont reliant les deux sites constituent un ensemble de facteurs ayant créés les conditions géomorphologiques actuelles. Les eaux, en s'écoulant, favorisent le sapement des berges, le déplacement des sables fins, des limons et des argiles dans le lit des cours d'eau et perturbent le régime fluvial par envasement et ensablement de certaines parties.

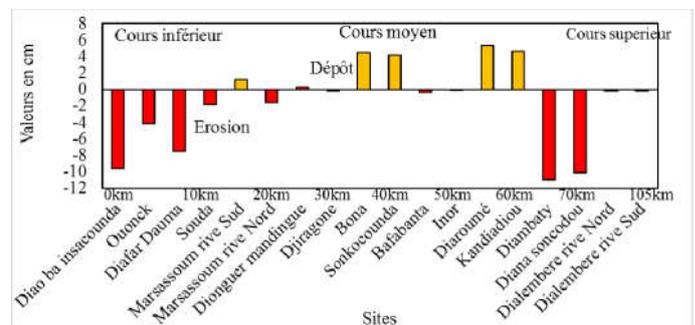
**Figure 4** : Synthèse de l'évolution des berges dans les sites bordant le Soungrougrou par rapport à la confluence.

Nous concluons que les phases d'érosion des berges sont plus importantes que les phases de dépôts (Figure 4 page suivante). Cela est dû à l'augmentation du volume d'eau de cet affluent qui reste le plus important du fleuve Casamance et son extension dans le sens latéral. Par conséquent, leur recul est constaté dans la plupart des sites dont les rives jouxtent le cours d'eau en question. Toutefois, l'étroite relation qui semble exister entre érosions, dues aux sapements des berges et la variation de la position de la ligne de rivage sous-entendent qu'il est primordial de prendre en compte la dynamique morphologique et sédimentaire des unités de plateaux localisables de part et d'autre des berges. Les surfaces rizicultivables dans les vallées se dégradent constamment. Cette dégradation des terres de culture due à l'érosion par recul des berges provoque leur avancée dans le transect Soungrougrou- continent. Ces phénomènes récurrents dans les sites qui bordent le Soungrougrou à l'image de Djiraghonedjibaghary où les cas les plus perceptibles sont notés, poussent les populations locales à se déplacer et à cultiver les terres se situant sur le bas-côté des plateaux et des versants.

Les mesures indiquent l'avancée de la ligne de rivage dans les villages qui bordent la rivière. Ce déplacement amoindrit certes les impacts, mais reste loin de les juguler. Ici, la plupart des champs qui jouxtent les pieds de plateaux sont victimes d'ensablement pendant l'hivernage et les autres qui occupent les versants de ravinement. En termes clairs, les populations sont piégées dans leur propre milieu et les enquêtes révèlent que le phénomène de dégradation est progressif. Pour l'ensemble des mesures prises, il apparaît clairement que l'érosion des berges prime sur les dépôts. Les accumulations les plus importantes sont enregistrées dans les sites de Diaroumé et Marsassoum qui comportent des infrastructures (ponts Diaroumé, pistes latéritiques de ndiéba qui traverse toute la largeur du Soungrougrou menant au nouveau pont de Marsassoum).
